# Syddjurs Kommune

## Resumé af grundvandskortlægning Planområde Øst - Balle/Tirstrup

Oktober 2020

Udarbejdet af:  
EnviDan A/S  
Tina Halkjær Andersen  
E-mail: tha@envidan.dk  
Direkte tlf.: 60111249  
Projekt navn: Planområde Øst - Balle/Tirstrup  
Projektnr.: 1191744  
Kvalitetssikring: Sanne Jespersen  
Side 1 af 29

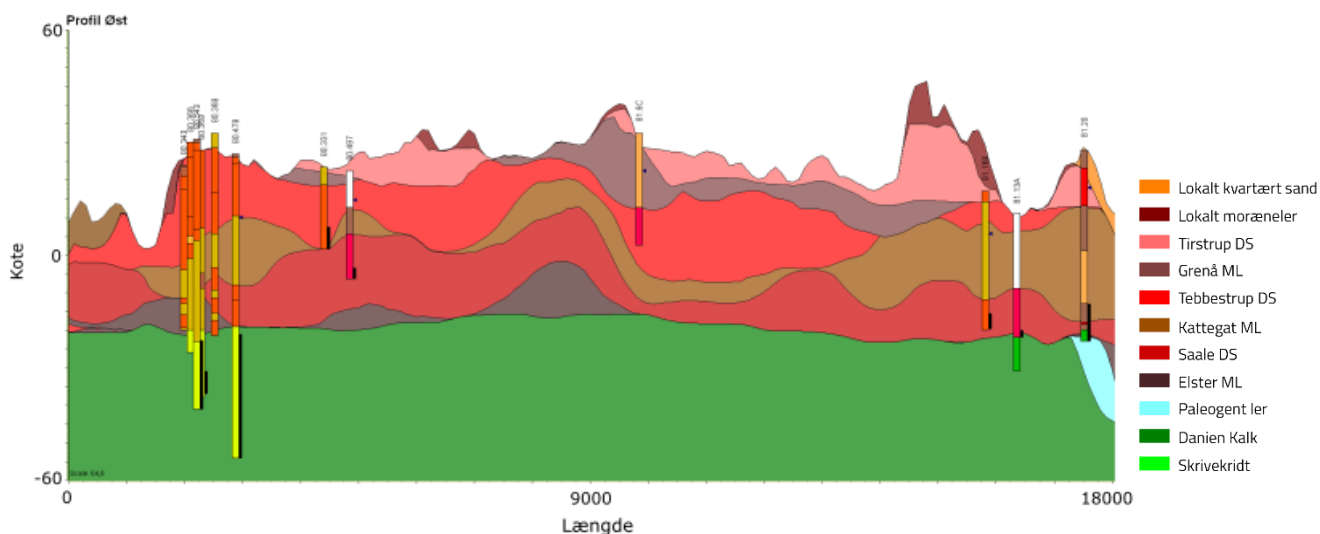
Figur 3-2 Geologisk profil gennem Planområde Øst (se placering på Figur 3-1). Profilet viser et tværsnit af magasiner og lerlag. Signaturforklaringen til højre præsenterer de lag, der findes i Syddjurs kommune. Langs X-aksen ses afstanden i km fra profilets start og på Y-aksen ses koten i m o.h.

Profil Øst, som er lavet særligt til Planområde Øst, er desuden vis på Figur 3-2, hvor det ses i større detalje.
