# Syddjurs Kommune

## Resumé af grundvandskortlægning Planområde Vest - Hornslet/Rønde

November 2020

Udarbejdet af:  
EnviDan A/S  
THA, SAJ  
E-mail: tha@envidan.dk  
Direkte tlf.: 60111249  
Projekt navn: Planområde Vest - Hornslet/Rønde  
Projektnr.: 1191744  
Kvalitetssikring: JBP  
Side 1 af 30

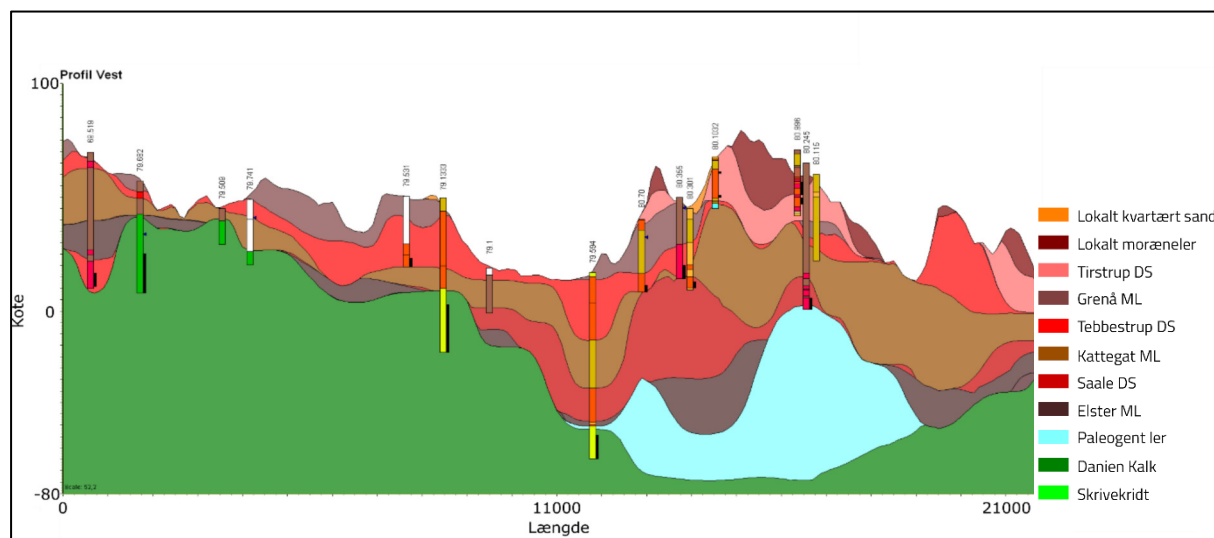
Figur 3-2 Geologisk profil gennem Planområde Vest (se placering på Figur 3-1). Profilet viser et tværsnit af magasiner og lerlag. Signaturforklaringen til højre præsenterer de lag, der findes i Syddjurs kommune. Langs X-aksen ses afstanden i km fra profilets start og på Y-aksen ses koten i m o.h.

Profil Vest, som er lavet særligt til Planområde Vest, er desuden vist på Figur 3-2, hvor det ses i større detalje.

Udbredelsen af landskabsformerne i området ses på Figur 3-1 og den geologiske opbygning af undergrunden er vist i Figur 3-2.
