Øksenmølle-Fuglslev Vandværk - Øksenmøllevej

Boringer

ØMF Vandværk - Øksenmøllevej indvinder fra kalken TKo1 i 37 – 77 meters dybde. Magasinet er overlejret af mellem 0 og 30 meter ler og boringsnært er der 15-30 meter ler. Magasinet betegnes som sårbart. Se tabel 1.

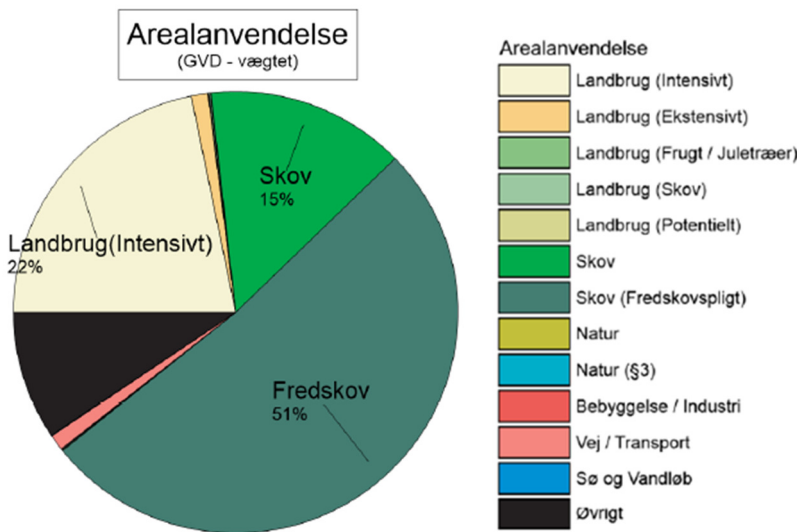
Figur 4. Arealanvendelse af det vægtede grundvandsdanneopland til ØMF Vandværk - Øksenmøllevej.

Figur 4 viser fordelingen mellem arealanvendelserne, hvor grundvandet dannes til vandværkets kildepladser.

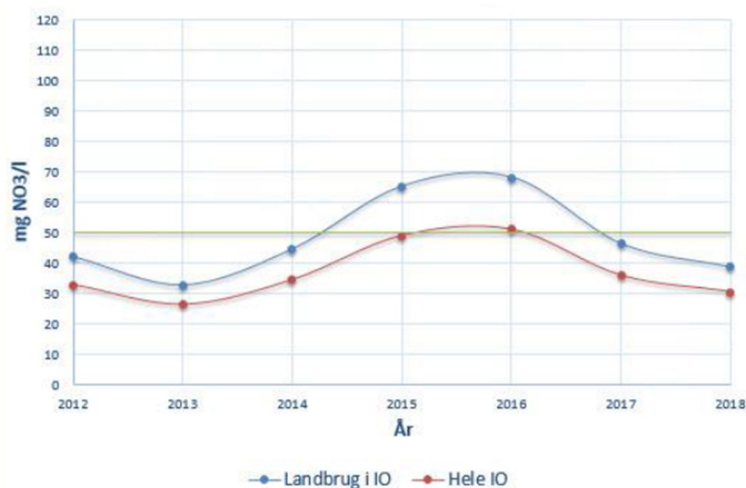
Figur 6. Beregnet gennemsnitlig kvælstofudvaskning i perioden 2012-2018 i indsatsområdet fra hhv. landbrugsarealer (blå) og hele arealet (rød).

Figur 6 viser, at kvælstofudvaskningen har en stigende tendens i indsatsområdet gennem perioden 2012-2016. Fra 2016-2018 falder niveauet igen. Generelt ligger kvælstoftabet fra landbrugsarealerne i indsatsområderne mellem 32 mg/l og 68 mg/l i perioden. Det samlede kvælstoftab i indsatsområderne ligger lidt lavere igennem perioden med en udvaskning på mellem 25 mg/l og 50 mg/l.
